부산 충혼탑의 건축사적 가치 보전을 위한 연구

2023. 12

조사대상	부산중앙공원 충혼탑
조사목적	<ul style="list-style-type: none"> ○ 부산을 대표하는 현충시설로, 한국 현대 건축 1세대인 고 김중업 건축가 작품으로 보존 가치성 ○ '83년 건립 이후 40년 지나 노후화 진행, 시민 안전 문제 ○ 국가등록문화재 등록을 통한 체계적이고 효율적인 보존·관리
과업내용	<ul style="list-style-type: none"> ○ 부산 충혼탑에 대한 기초자료 조사 ○ 부산 충혼탑의 건축적 특징 및 조사 ○ 부산 충혼탑의 건축사적 가치 보존을 위한 보존·활용 방안
연구진	○ 책임연구원(김흥기 동명대 건축학과 교수) 외 3명

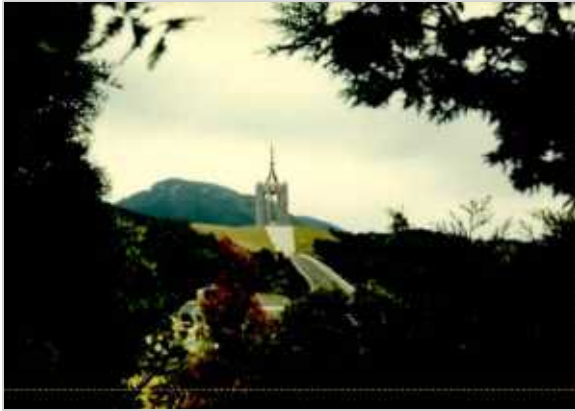
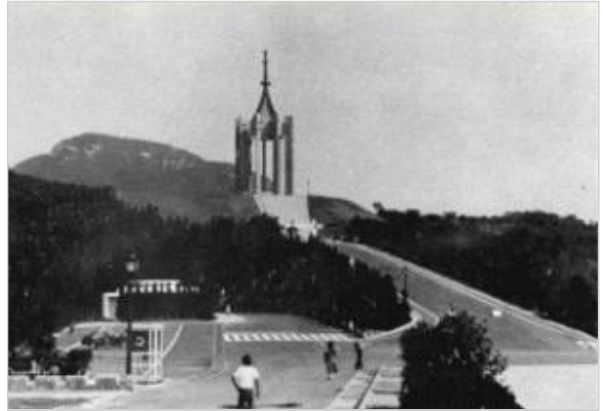
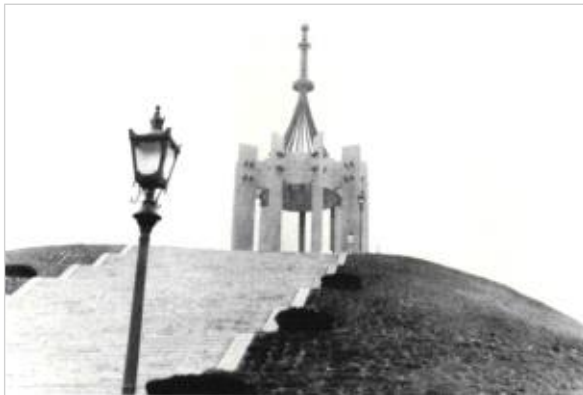
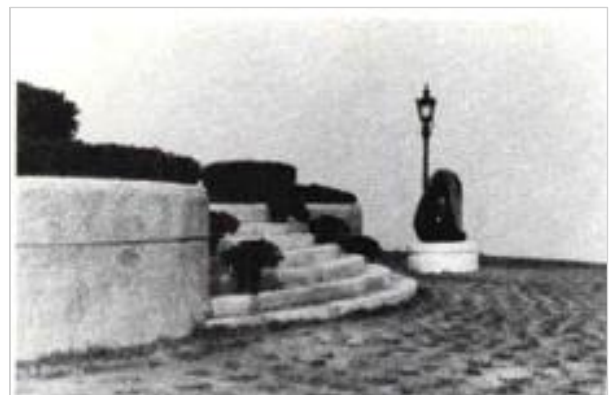
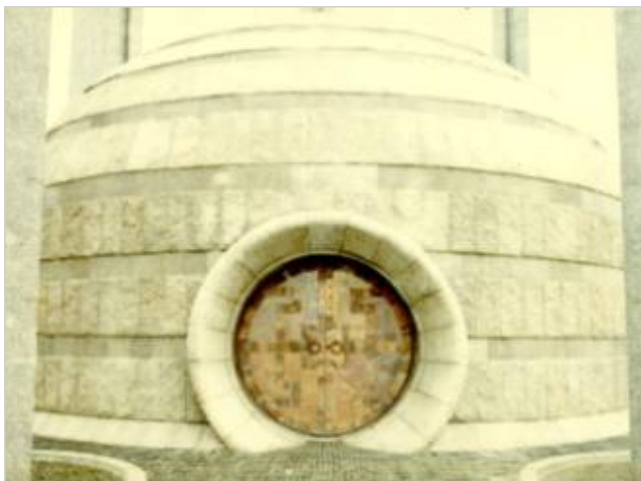
그림 22. 건립 당시의 충혼탑
(출처: 부산시 기록관)

그림 23. 건립 당시의 충혼탑 전경
(출처: 월간 건축문화 1983.12)

그림 24. 건립 당시의 충혼탑
(출처: 월간 건축문화 1983.12)

그림 25. 건립 당시의 제단 앞 계단
(출처: 월간 건축문화 1983.12)

그림 26. 건립 당시의 충혼탑 영헌실 입구
(출처: 부산시 기록관)

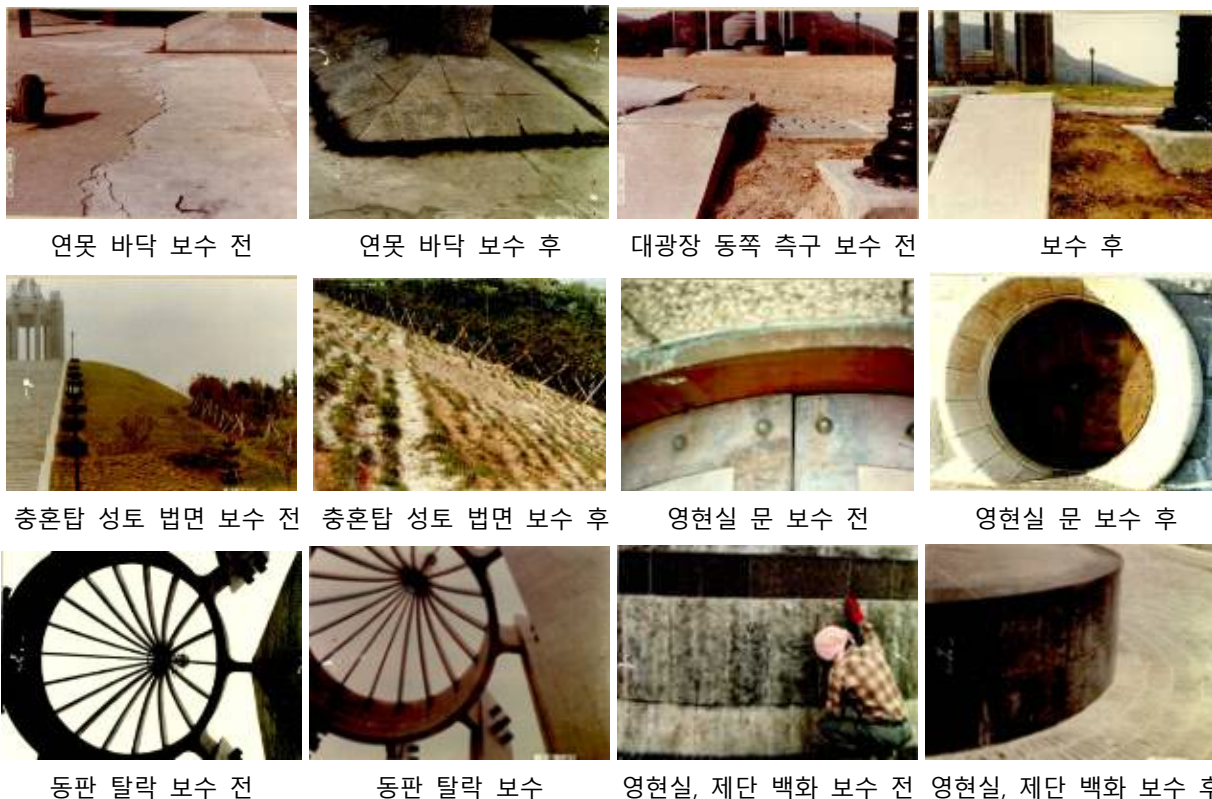
그림 29. 1984년 하자 보수 주요 사항(사진 출처: 부산시 기록관)

○ 1984년 4월에 충혼탑 시설물에 대한 일제 점검이 있었으며, 그 결과 하자 내용으로는 연못 분수대 바닥 및 웅벽 균열과 모르타르 박리, 대광장 동쪽 측구 침하 및 균열, 주 계단 측구 균열, 펌프실 벽체 누수, 영현실 누수와 외부 백화, 인입 전력 케이블 지상 노출 등이 확인되어 보수가 이루어졌다.

○ 이후 1985년 9월까지 폭우로 인한 법면 침하, 영현실 출입문 개폐 불능, 측구 침하, 영현실 군상 좌대 외벽 백화 현상, 영현실 누수, 회랑 바닥 동파 등이 발생하여 보수가 이루어졌다.

하자 보수 요청 시기	하자 보수 요청 내용
1984.4	분수대 바닥 및 웅벽 균열, 모르타르 박리 대광장 동편 측구 침하 및 균열 주 계단 측구 균열 영현실 누수와 외부 백화 현상 인입 전력 케이블 지상 노출
1984.5	폭우로 인한 충혼탑 입구 계단 측면 법면 침하 소광장 우측 법면 훼손 소광장 포장 부분 파손
1984.7	분수대 모르타르 누수 소광장 좌측 측구 및 광장 바닥 파손 영현실 출입문 개폐 불능
1984.9	충혼탑 광장 우측 측구 침하 계단과 접속되는 우측 측구의 마감과 벽면 균열
1984.11	충혼탑 상륜부 보연 용접 부분 파손 주 계단 상단 우측 측구 침하로 인한 법면 붕괴 우려 영현실, 군상 좌대 외벽 백화 현상
1984.12	분수 탱크 바닥 및 벽체 누수 소광장 좌측 측구 배수 불능, 우측 측구 일부 침하 대광장 우측 침하 측구 복구 시 잔디광장 성토 및 때불임 미완성
1985.3	폭우 시 영현실 북쪽 외벽 빗물 용출 영현실 외벽 돌에서 녹물이 심하게 배출됨 영현실 회랑 바닥 벽돌 동파
1985.8	영현실 천장 스테인드글라스와 석조 벽체 사이 누수 충혼탑 광장 인입 전기 선로 고장
1985.9	충혼탑 진입 돌계단 줄눈 훼손

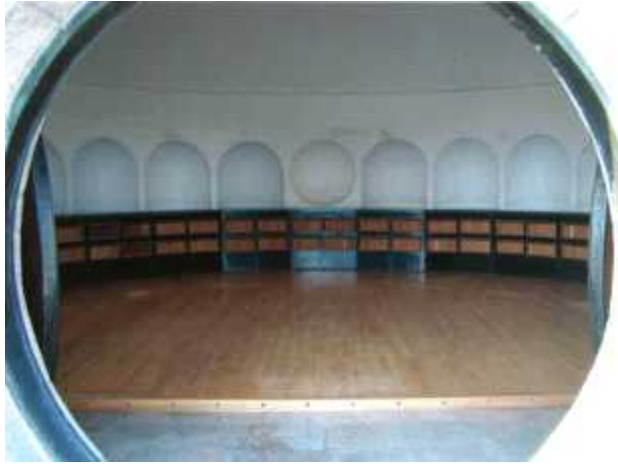
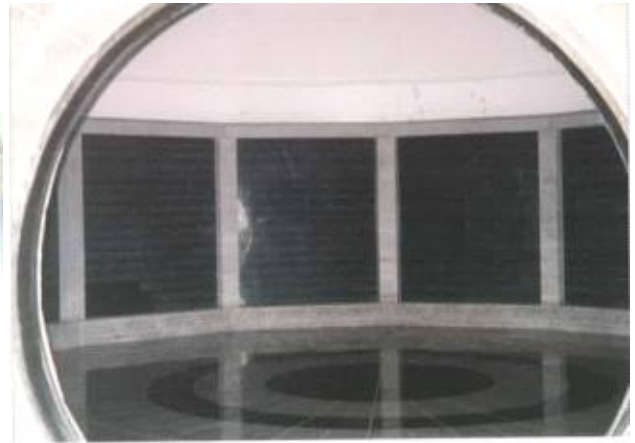
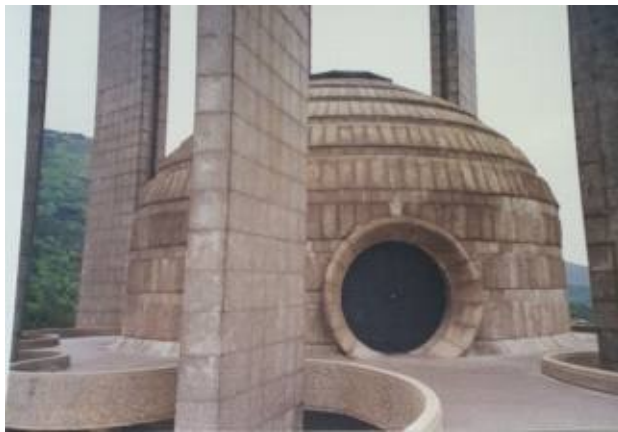
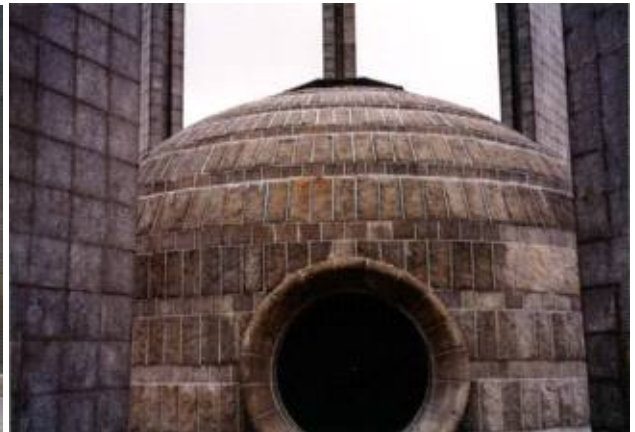
그림 35. 2002년 영현실 보수공사 도면 (사진 출처: 부산시설공단)

- 영현실 내부의 목재로 된 위패함을 철거하고 병풍식 오석을 설치하였다. 더불어 영현실 바닥도 오석 물갈기, 마천석 물갈기 등으로 교체하였다.
- 영현실의 외벽과 연못에 방수를 시행하고 분수대 배관을 재설치하였다.

영현실 내부 보수 전

영현실 내부 보수 후

영현실 외벽 보수 전

영현실 외벽 보수 후

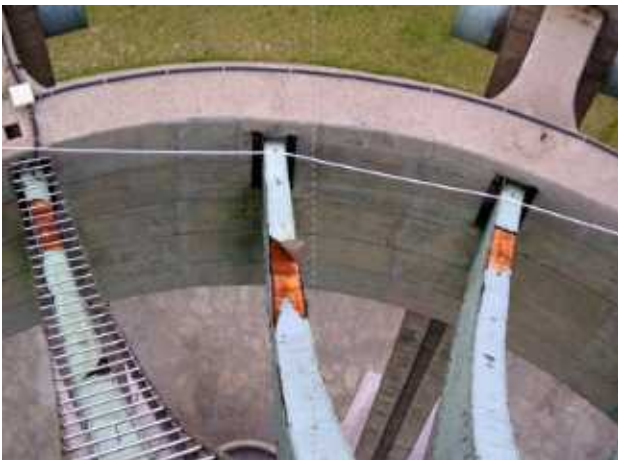
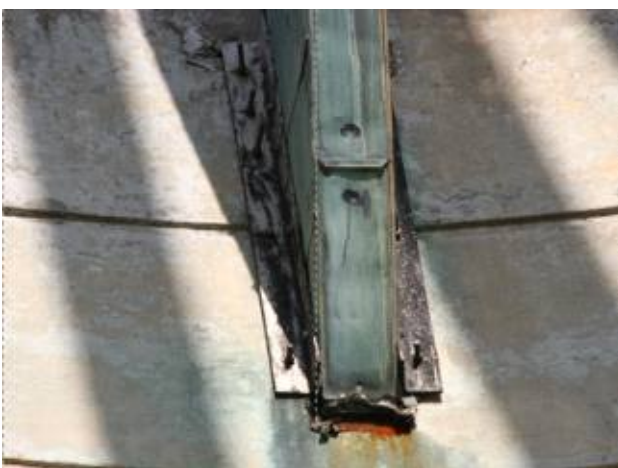
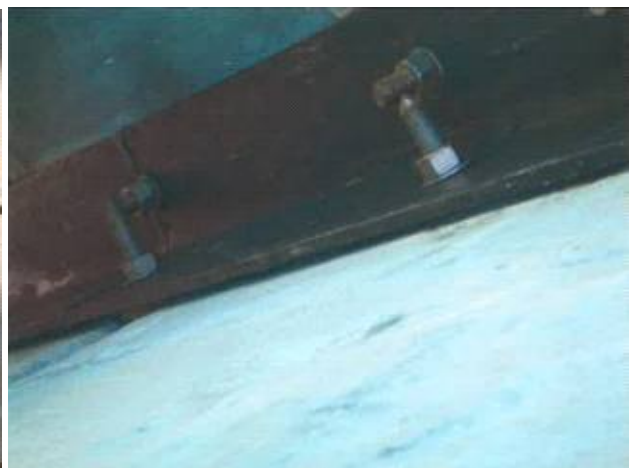
그림 36. 2006년 옥개부 보수공사 (사진 출처: 부산시설공단)

○ 2006년 4월에는 옥개부 동판 탈락 부분을 보수하고 원륜과의 접속 부분은 앵커볼트로 고정하였다.

옥개부 동판 보수 전

옥개부 접속부 보수 전

옥개부 접속부 보수 후

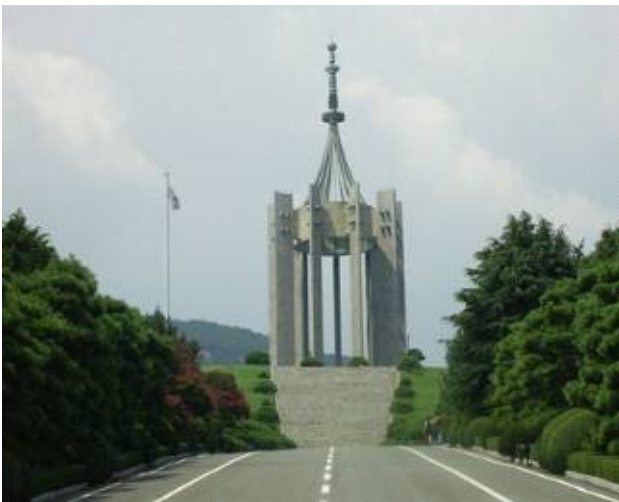
옥개부, 상륜부 보수 전

○ 옥개부와 상륜부 철거 및 재설치를 위해 먼저 500톤의 하이드로 크레인을 사용하여 장비를 운반하고 타워크레인을 설치하였다. 옥개부 상륜부 해체 작업 시 구조물의 안전을 위해 기본 구조물에 밀착되도록 가설 동바리를 설치한 후 상륜부를 철거하였다. 옥개부 철거 시에는 옥개부 1개의 중량이 약 1톤이므로 가장 부식이 심한 한 개의 기둥을 제거한 후 마주 보는 옥개부를 철거하여 하중이 한 부분에 편중되지 않도록 하였다. 재설치 시에는 기존 구조물의 해체 역순으로 옥개부를 올리고 상륜부를 설치한 후 가설 동바리 및 비계, 타워크레인을 해체하는 순으로 시공하였다.

○ 2007년 11월부터 31일간 충혼탑에 대한 외관 조사, 비파괴시험 및 구조해석 등 정밀 안전진단²⁹⁾을 실시하였다. 그 결과 탑신부는 B등급, 옥개부와 상륜부는 E등급으로 판정되었다. 외관 조사를 한 결과, 옥개부의 철골 부재 및 용접 접합부에서 심각한 정도의 부식과 이로 인한 단면 결손이 전 부재에 걸쳐 나타나 있으며, 상륜부의 철골 부재 내부 부식과 녹 발생, 보강재 단면 결손 등의 결함이 광범위하게 발생하여 있는 것으로 조사되었다.

○ 또한 옥개부 베이스 플레이트 철골 부식으로 인한 접합부 상태 불량, 볼트 풀림이 보이고 탑신부 상부의 콘크리트 박락과 이로 인한 철근 노출, 외부 마감재 누수 흔적, 백태 등의 결함이 일부 발생하여 있는 것으로 조사되었다. 이러한 결함의 발생 원인은 해풍에 의한 염해 영향, 외부 환경 노출로 인한 지속적인 우수 유입, 경과 횡수에 의한 자연발생적인 노후화, 재료의 건조수축, 진동 등 복합적인 원인으로 판단하였다.

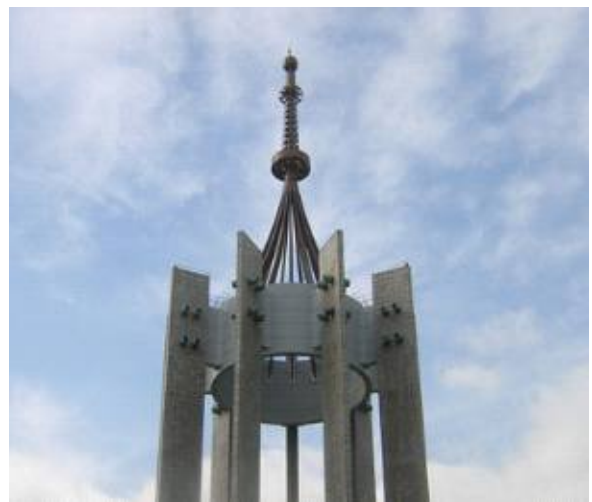
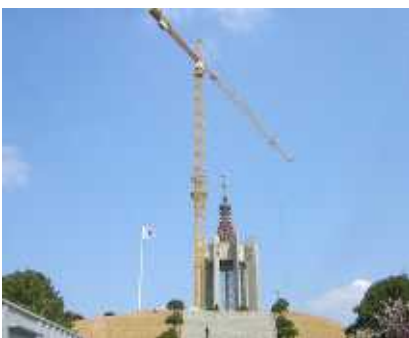
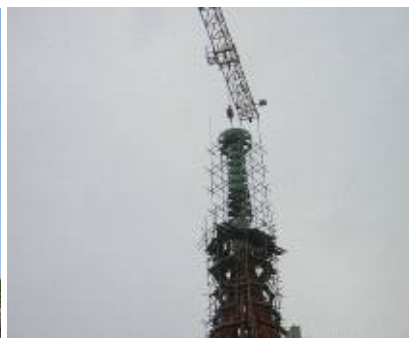
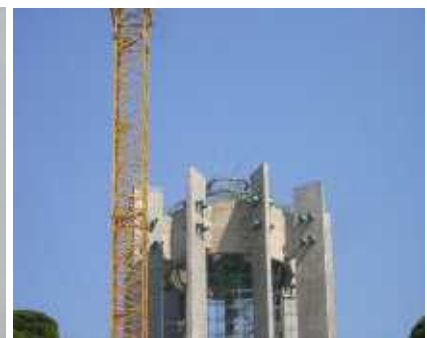
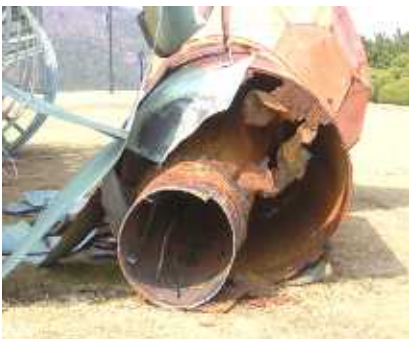
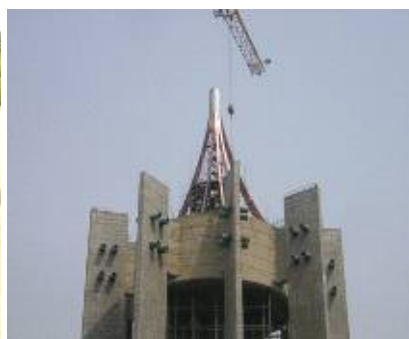
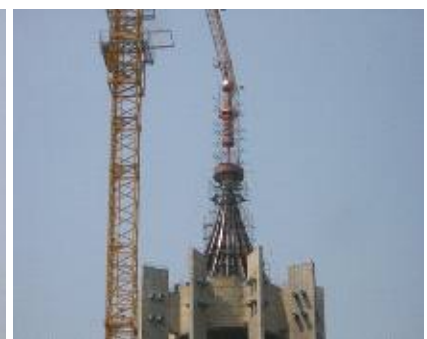
그림 37. 2006년 옥개부, 상륜부 보수공사 (사진 출처: 부산시설공단)

옥개부, 상륜부 보수 후

타워크레인 설치

상륜부 철거 중

철거 완료

철거된 상륜부

옥개부 설치 중

상륜부 설치 중

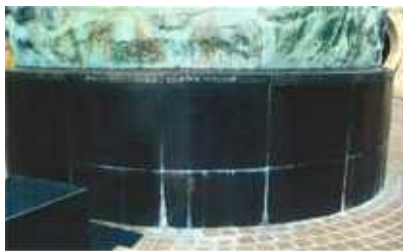
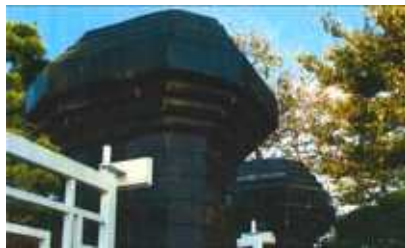
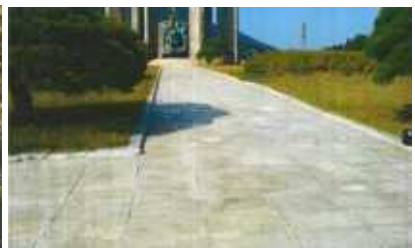
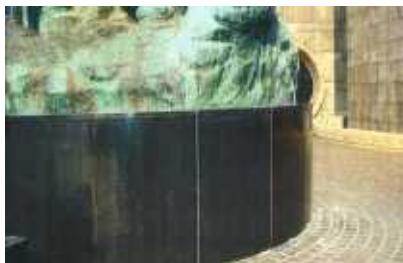
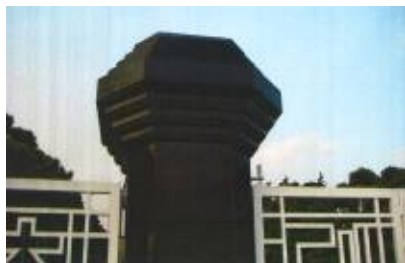
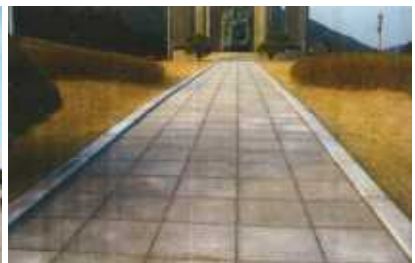
그림 38. 2010년 노후시설 보수공사 사진(출처: 부산시설공단)

○ 2010년 5월에는 충혼탑 경관 조명기구를 교체하고 정문과 경계 웬스, 잔디 보호 웬스를 교체하였다. 10월에는 군상대 백화 제거와 정문 기둥 보수, 참배로 보수 등 노후시설에 대한 정비 공사를 하였다.

백화 보수 전

정문 기둥 보수 전

참배로 보수 전

백화 보수 후

정문 기둥 보수 후

참배로 보수 후

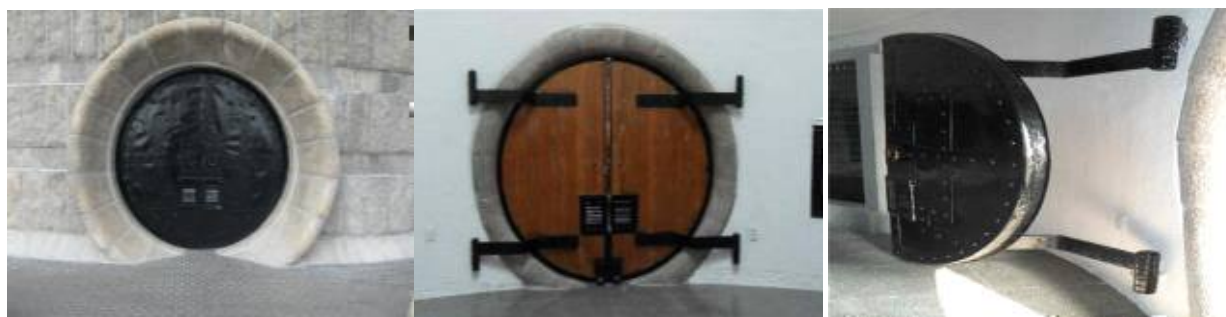
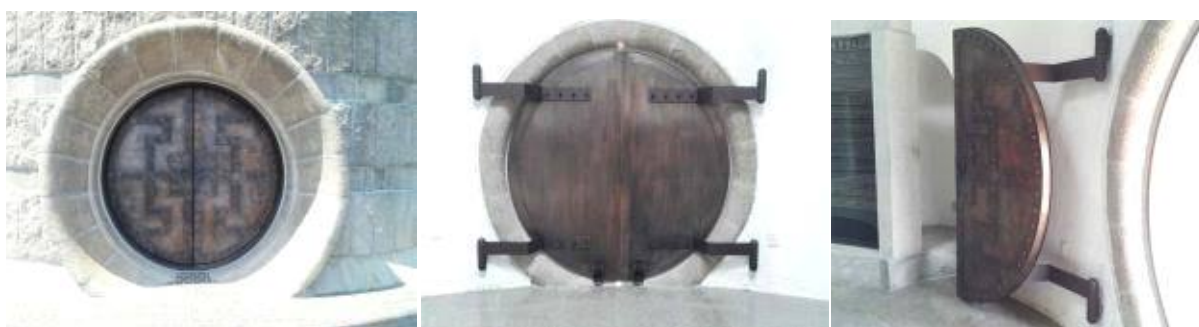
그림 44. 2015년 영현실 출입문 교체 공사 사진(출처: 부산시설공단)

○ 2015년 4월에는 영현실 출입문 교체 공사가 시행되었다. 기존 출입문은 하부에 환기구가 설치되어 있었고 내부에는 목재로 되어 있었으나, 교체 시에는 환기구를 없애고 내부에도 외부와 마찬가지로 동판 이어 붙임으로 시공하였다. 건립 당시 영현실 출입문에는 환기구가 설치되어 있지 않은 것으로 보아 2015년 출입문 교체 이전에 출입문이 교체된 것을 알 수 있다. 출입문의 두께는 75mm로 건립 당시와 유사한 것으로 보인다.

출입문 교체 전

출입문 교체 후

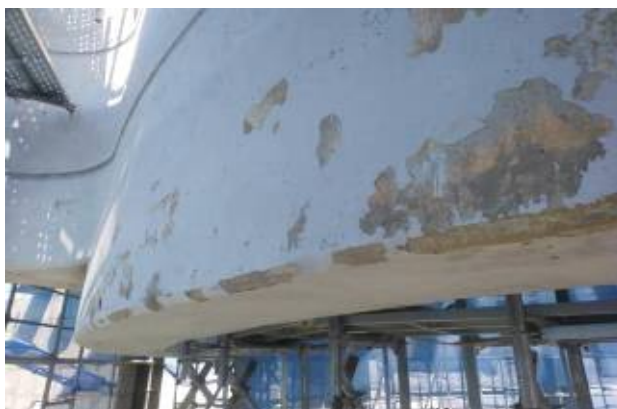
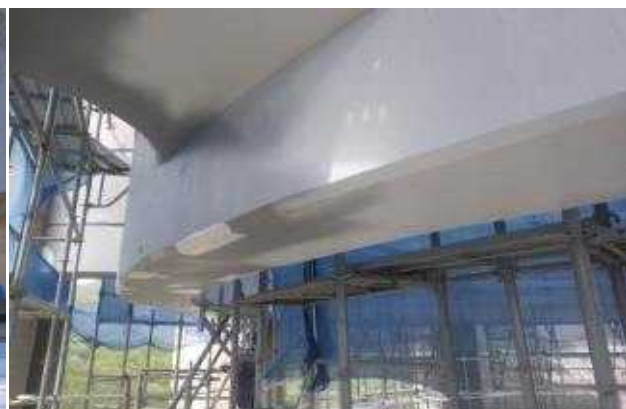
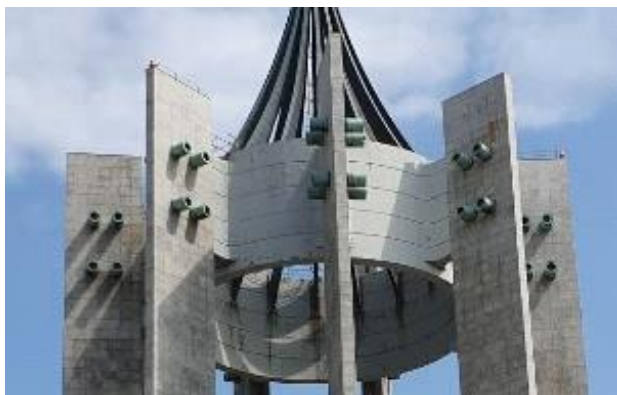
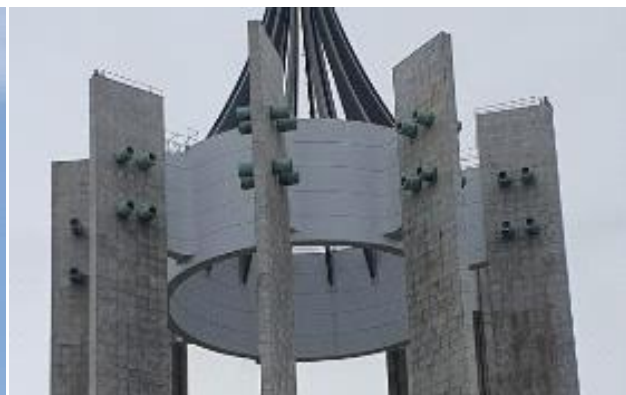
그림 48. 2019년 원륵 보수공사 사진 (출처: 부산시설공단)

보수 전

보수 후

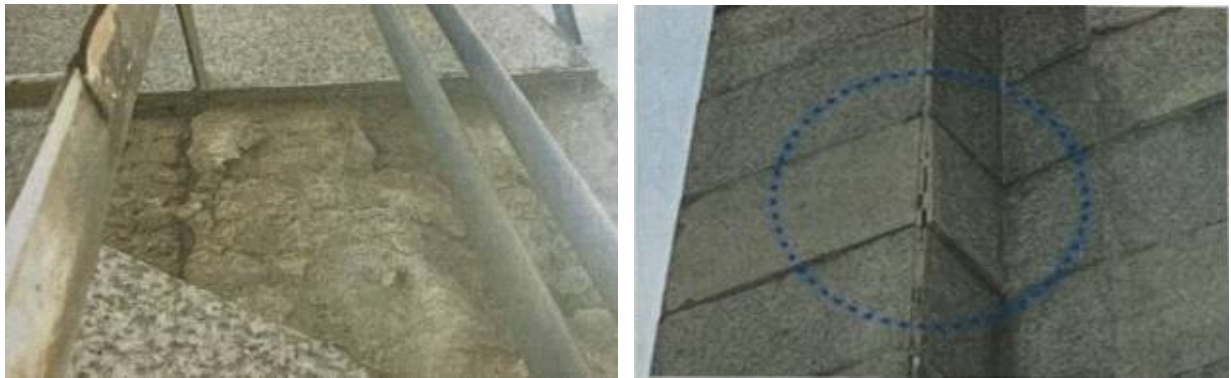
그림 49. 2019년 탑신부 화강석판 보수공사 사진 (출처: 부산시설공단)

○ 2019년 10월에는 화강석판이 탈락하는 사고가 발생하여 부산시설공단 안전 드림 닥터팀이 충혼탑의 외관 상태 육안 점검 및 드론 촬영을 한 결과 판석과 탑신부 콘크리트 구조물 간 체결용 앵커볼트가 설치되어 있으나, 판석 줄눈의 틈새로 빗물이 침투하여 동결된 후 판석 들뜸 및 강풍에 의해 탈락한 것으로 추정하였다. 또한 향후 지속적 빗물 용비 및 동결 등으로 추가 탈락의 위험성이 있다고 판단하였다.

판석 탈락

판석 들뜸

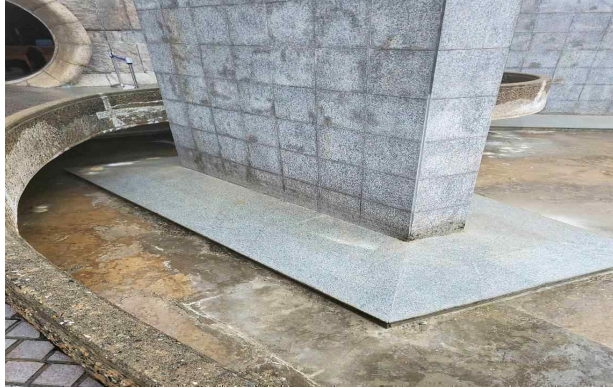
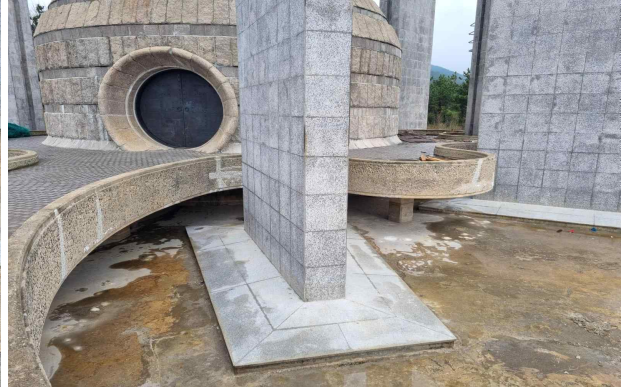
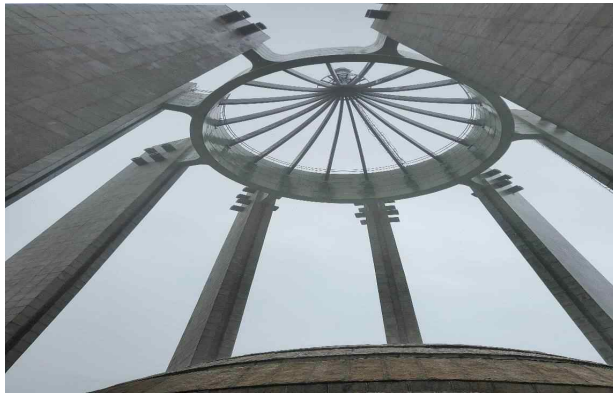
그림 51. 2023년 탐신부, 원륜 보수공사 사진 (출처: 부산시설공단)

○ 2023년 시행된 보수공사는 정밀안전 점검 결과에 따른 것으로 탑신부 9개소 보수와 콘크리트 링 내부 벽면 도색 재시공이 시행되었다.

탐신부 보수 전

탐신부 보수 후

원륜 보수 전

○ 탑신부에서 국부적인 석재마감의 들뜸, 파손 등이 관찰되며, 방치 시 석재마감의 탈락 등 이용객 안전상 위해요소로 작용할 수 있으므로 안전성 확보 차원의 적절한 보수를 실시하는 것이 바람직하다.

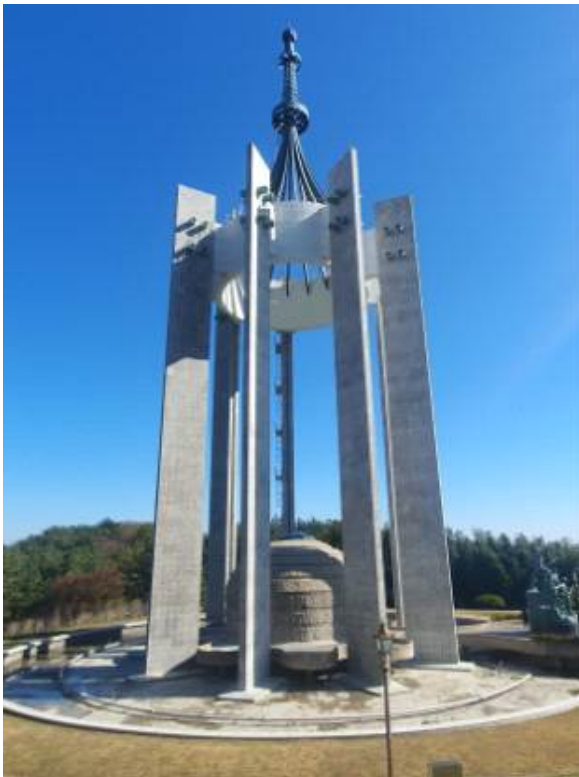
그림 57. 충혼탑

○ 충혼탑은 한국 전통 탑에서 모티브를 발견하고 이것을 현대화시킨 것이다.³¹⁾ 한국 전통 탑은 불탑으로 기단부, 탑신부, 상륜부로 구성되어 있는데, 부산 충혼탑은 탑신부, 옥개부, 상륜부로 구성되어 있다. 탑신부는 아홉 개의 벽체가 원형 열주로 구성되어 한 개의 원륜을 받치고 있는 형태이다. 아홉 개의 벽체는 상륜부를 통해 모아져 하늘을 향해 상승하는 것을 상징한다.³²⁾

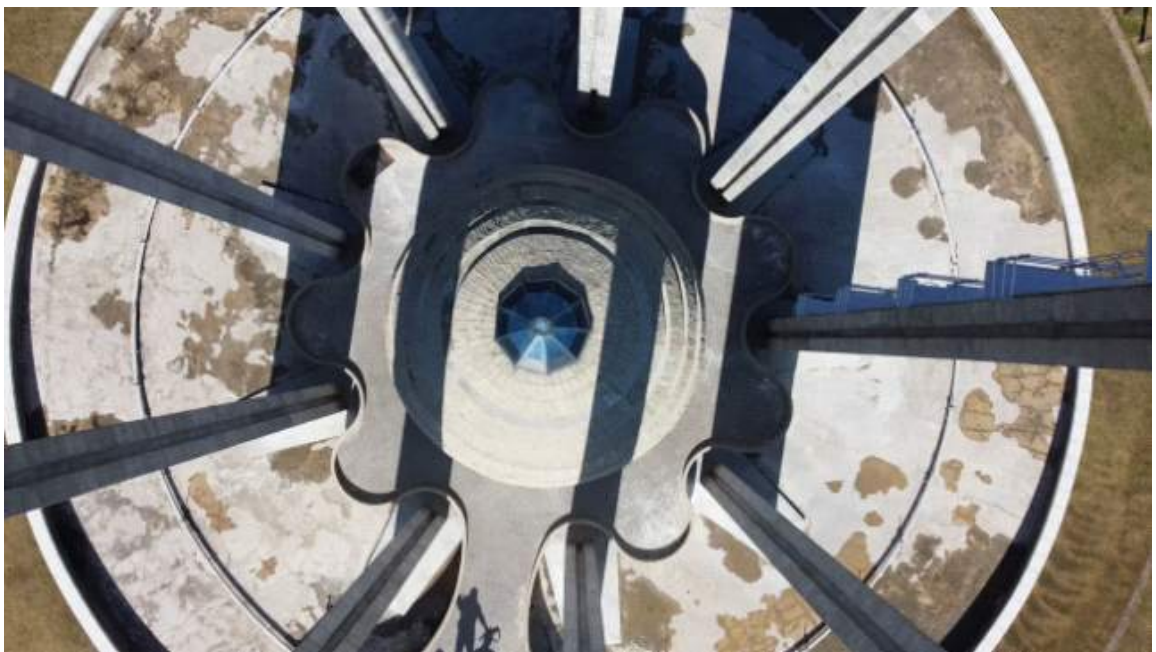
그림 59. 9엽 모양의 회랑과 영현실

○ 아홉 개의 벽체는 1,485㎡ 원형의 인공 연못 위에 원형 열주로 구성되고 그 중심에 위패를 모신 반구형(돛)의 영현실을 두었다. 아홉 개의 벽체와 영현실 사이에는 영현실을 둘러싸는 9엽 모양의 회랑이 있으며, 9엽 사이사이에 벽체를 배치하였다.

○ 전체적으로 원형의 연못, 원형 열주로 구성된 아홉 개의 벽체, 9엽의 회랑, 반구형의 영현실로 구성된 것이 특징이다.

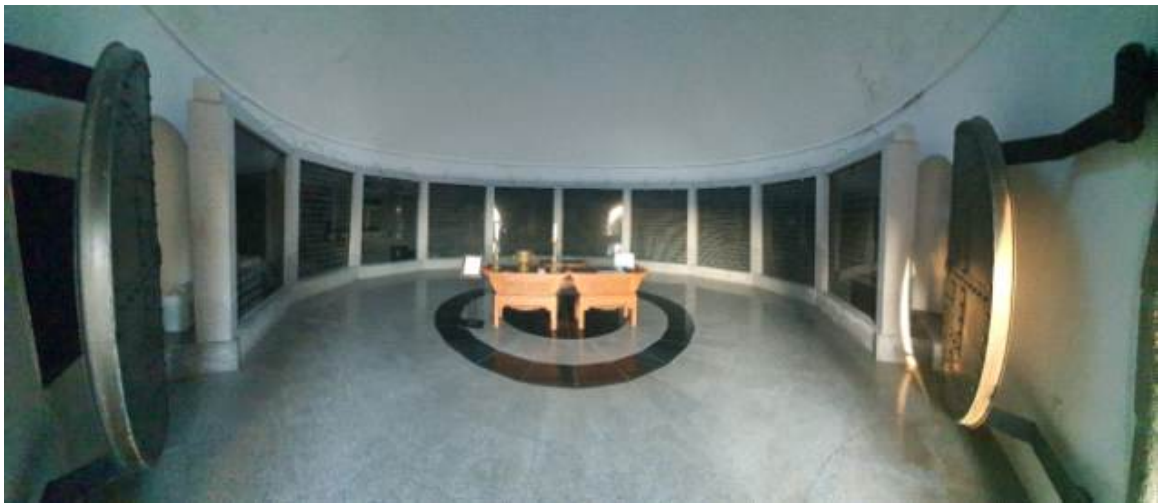
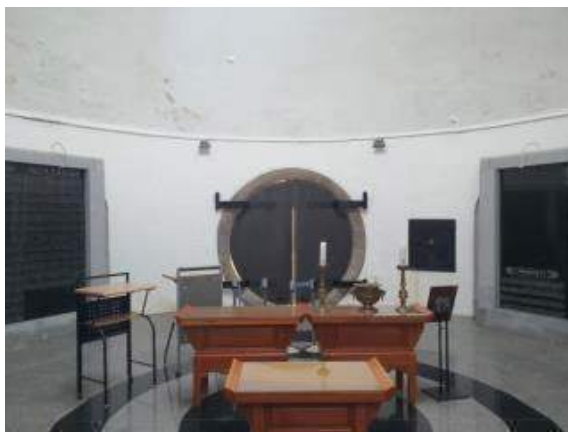
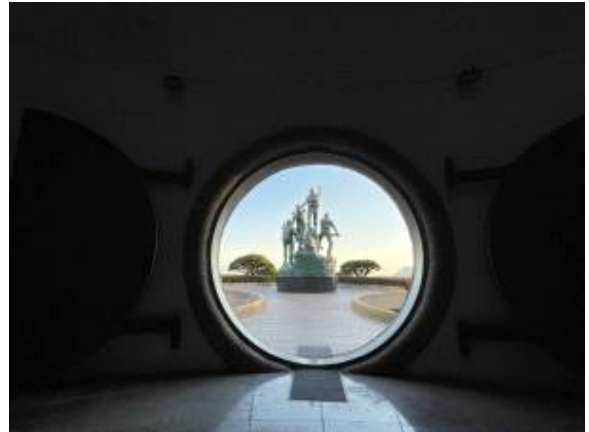
그림 62. 영현실 내부

○ 영현실의 면적은 100㎡, 바닥에서 천장을 제외한 높이는 7.4미터이며 돔의 중심에 천장이 설치되어 있는 것이 특징이다. 천장은 원륜을 통해 들어온 혼이 쉬는 곳을 상징한다. 영현실에는 부산 출신 국군 장병과 경찰관 등 9,388위³⁵⁾의 애국전몰 용사들의 영령을 모시고 있다.

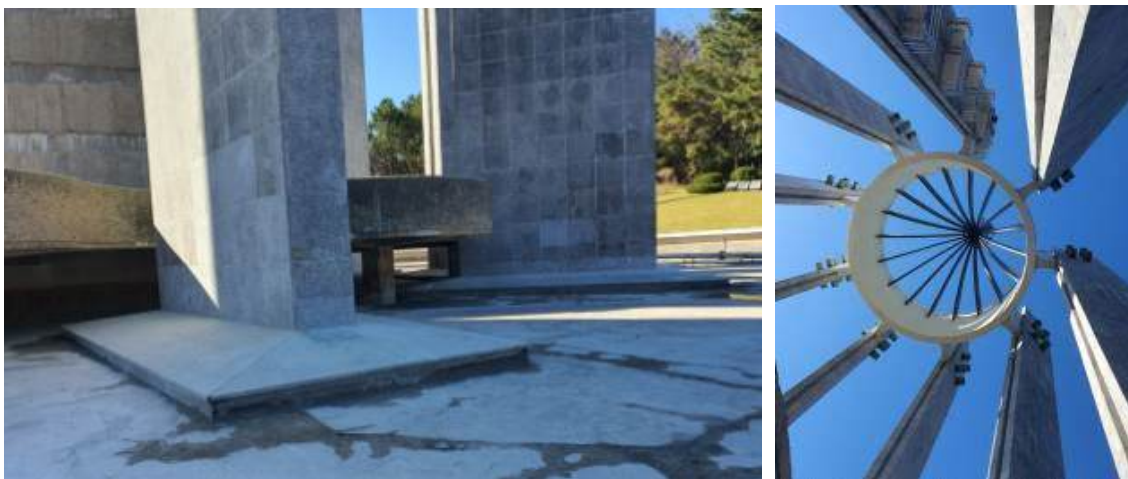
그림 63. 탑신부 벽체

○ 탑신부 벽체에는 화강석판을 앵커볼트로 고정하고 습식공법으로 시공하였다. 건립 당시에는 앵커볼트 없이 모르타르로 고정하였으나, 1989년 보수공사 시에 화강석판 고정을 위해 앵커볼트를 설치하였다.

○ 하지만 전반적으로 노후화가 진행되어 손상이 발생한 상태이며 향후 석재마감의 들뜸, 파손 등이 지속해서 발생할 가능성이 있고 이로 인한 이용객의 안전상 위해요소로 작용할 수 있으므로 안전성 확보 차원에서 효율적인 보수 방안을 검토할 필요가 있다.

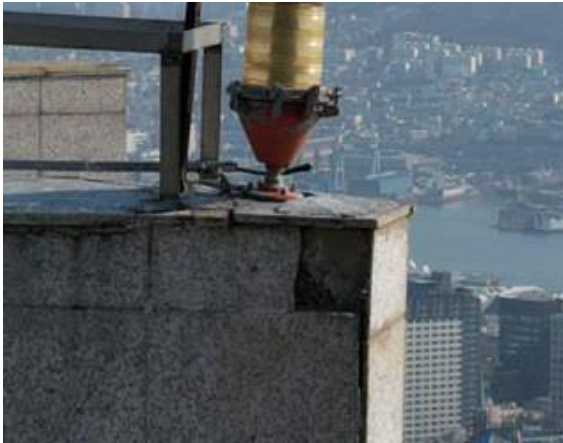
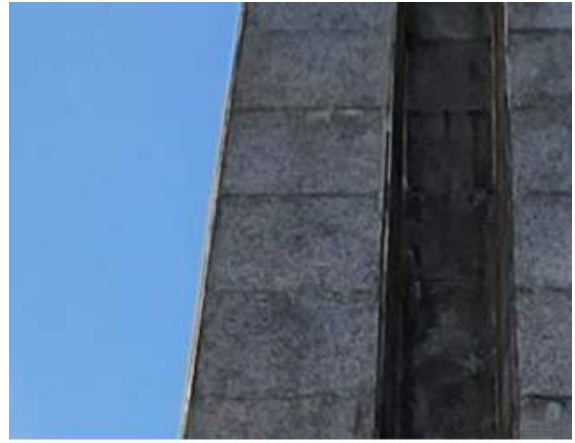
그림 64. 2023년 탑신부 보수 전 상황(출처: 부산시설공단)

탑신부 마감 파손

석재마감 줄눈 탈락, 들뜸

○ 충혼탑은 건립 후 40년이 지나 노후화가 진행되어 원형 보존을 원칙으로 하되 지속적인 보존관리를 위해서는 정기적인 수리가 요구된다. 철근콘크리트 구조로 되어 있는 탑신부의 석재마감 파손과 석재마감 들뜸, 줄눈 탈락과 이로 인한 누수는 지속적인 수리가 필요하며, 기존의 습식공법에서 건식공법으로 변경하거나 최신기술에 의한 보수·보강으로 이용객의 안전성을 확보해야 한다.

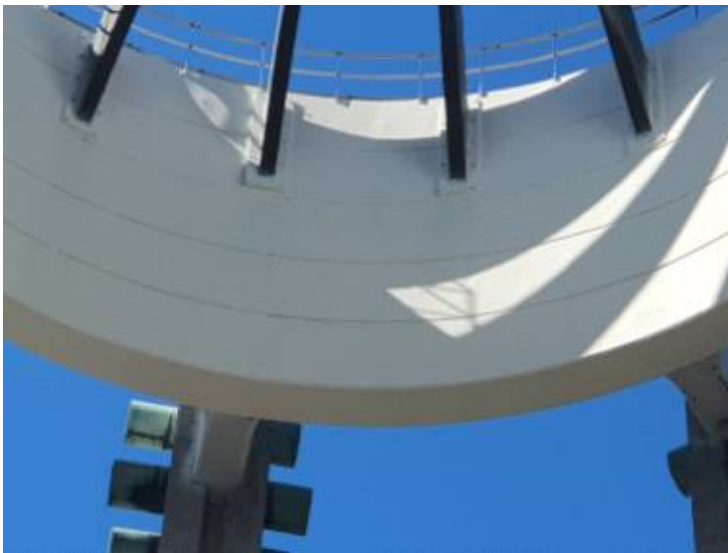
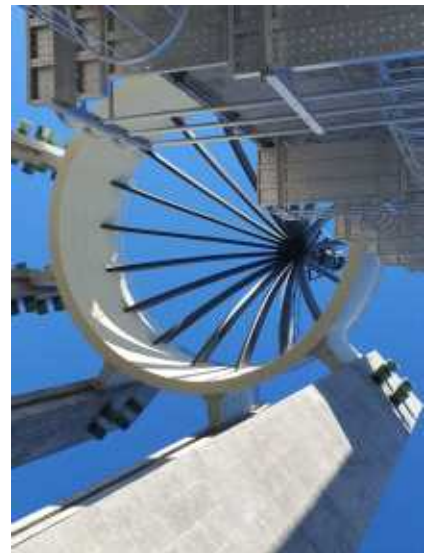
그림 65. 원륜

○ 원륜의 내면 상부에서 동판으로 된 옥개 부분과 연결된다. 접속 부분은 스테인리스 스틸 볼트로 고정하고 에폭시 도장으로 마감하였다. 건립 당시에는 앵커볼트로 고정하고 치오쿨을 충전하였다. 이후 강풍에 의한 진동 등의 문제가 발생하여 1989년에 보강하였다.

○ 원륜은 철근콘크리트 링으로 제물 치장 위 실리콘 수성페인트로 도색하였다.

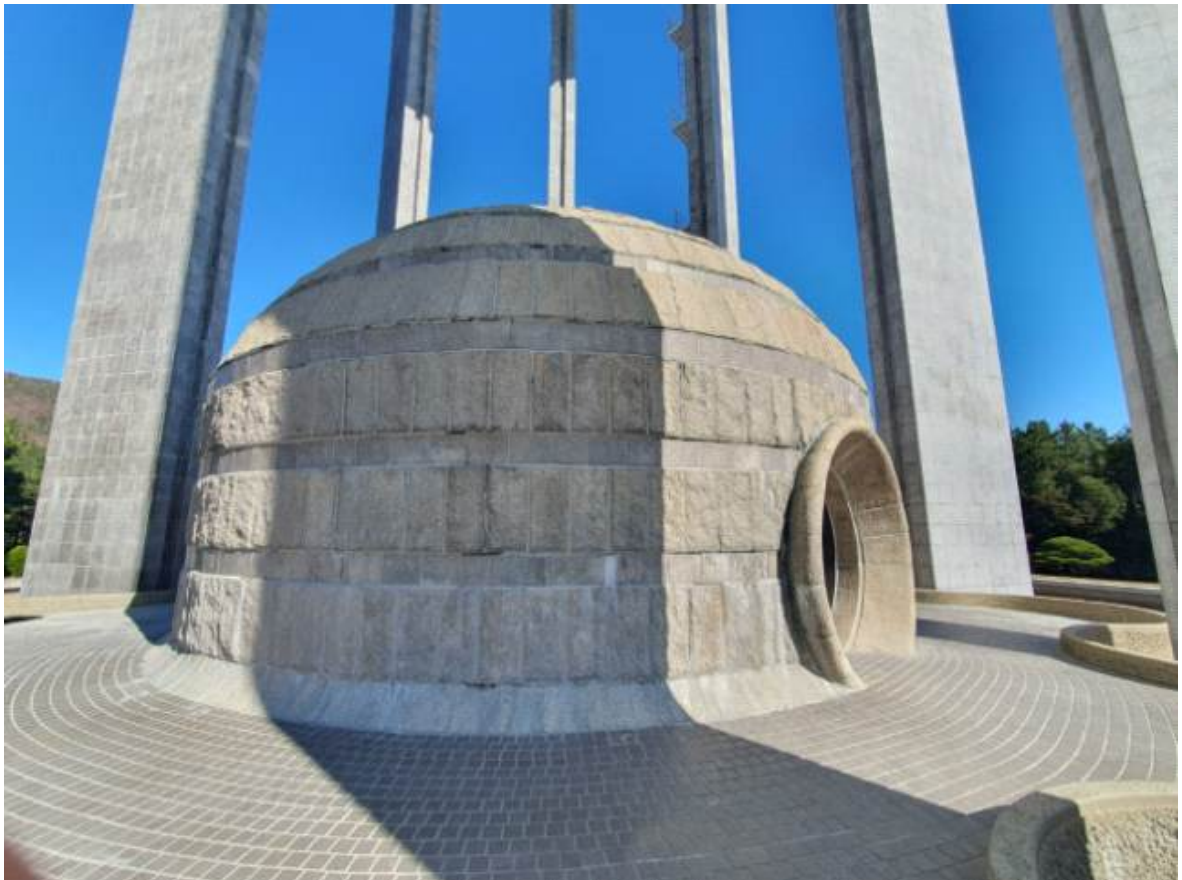
그림 67. 영현실

- 영현실의 문은 내외부 모두 동판으로 마감하였다. 건립 당시 출입문 내부는 목재로 마감되어 있었으나 2015년 출입문 교체 공사 시 동판 이어 붙임으로 마감하였다.
- 영현실 외부 회랑의 바닥은 사고석 타일로 마감하였다. 건립 당시 전돌로 마감하였으나, 1989년 보수 시 전돌을 철거하고 사고석 타일로 마감하였다.
- 현재 외관상으로 볼 때 탑신부의 벽체는 화강석으로 추정되며, 영현실은 옅은 붉은 색을 띠고 있어 탑신부와 다른 재료로 추정된다. 하지만 홍운석에 대한 자료가 거의 없으며, 수입품의 샘플 사진을 보면 짙은 붉은색을 띠고 있어 영현실에 사용된 재료의 색깔과 크게 차이가 있다. 현재로서는 영현실에 홍운석을 사용하였는지는 확인할 수 없다.³⁶⁾

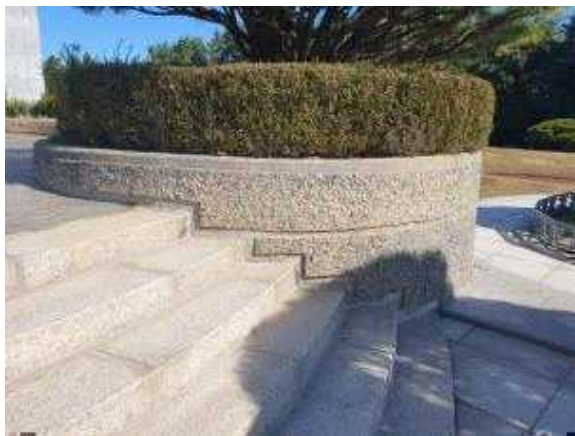
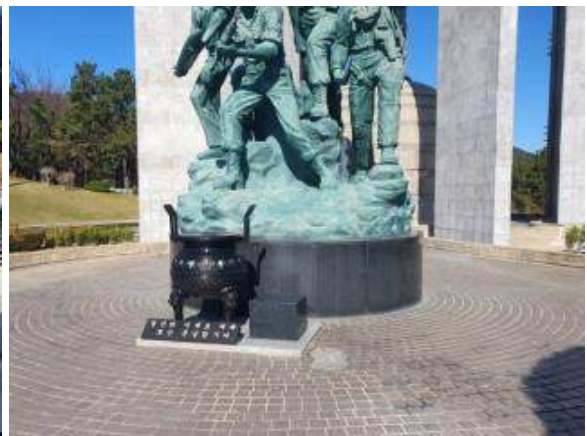
그림 68. 화단과 군상대

○ 충혼탑 전면 좌우에 있는 화단 측면은 콘크리트 치핑(chipping) 마감으로 하였다. 치핑 마감은 매끈한 콘크리트 표면을 공구 또는 고압수 등으로 거칠게 만들어 표면적을 늘리는 작업을 말한다. 충혼탑의 화단 측면은 치핑 된 표면 자체를 마감 면으로 하였다. 지름 3.6미터, 높이 0.9미터의 마천석 물갈기로 마감한 제단 위에 동으로 제작된 군상 조각을 올렸다.

콘크리트 치핑 마감으로 된 화단

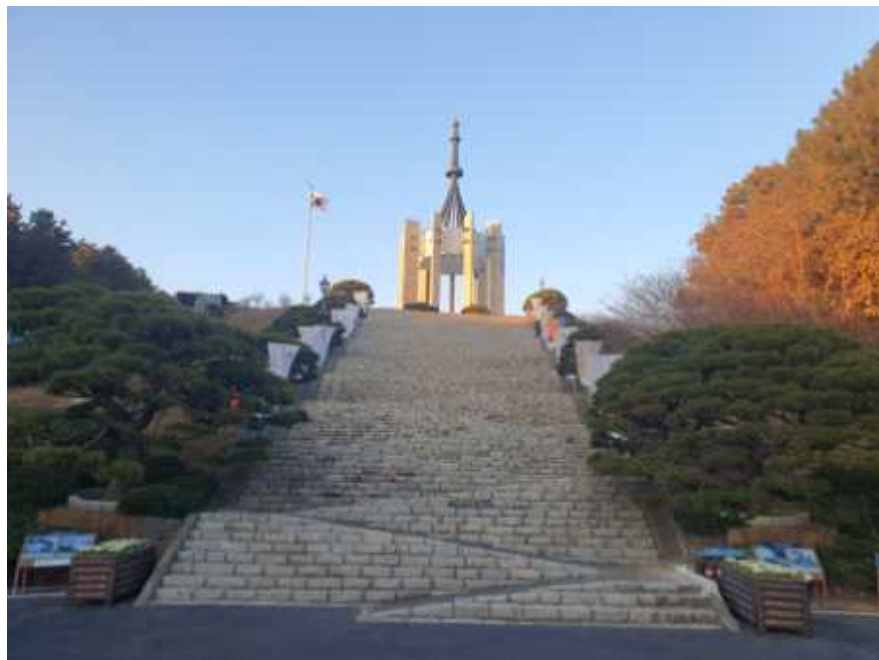
그림 69. 주 진입 계단

○ 소광장과 대광장 사이의 계단은 갯돌로 마감하였고 계단 사이의 램프는 콘크리트 제물 치장으로 마감하였다.

- 부산 충혼탑은 초량동과 동대신동을 잇는 산복 도로를 따라 올라가다가 영주동과 동대신동이 만나는 굴곡진 도로에서 진입하므로 접근성은 좋지 않다.
- 정문을 들어서서 남쪽에서 북쪽을 향해 경사로를 올라가다 보면 탑의 상부가 드러나면서 소광장과 충혼탑으로 가는 계단이 있다. 계단의 길이는 63미터이며 위로 올라갈수록 폭이 넓어진다. 이것은 역원근법의 효과로 충혼탑이 더욱 돋보이며, 경사진 접근로를 계단으로만 처리하지 않고 계단과 계단 사이에 지그재그의 램프를 삽입한 것이 특징이다.
- 계단을 오르면 원형의 대광장이 있고, 대광장을 지나면 원형의 인공 연못 위에 육·해·공군과 경찰관 등 전몰 용사를 형상화한 군상 조각이 있다. 조각상을 지나면 충혼탑이 우뚝 솟아 있고 탑신 아래에는 반구형의 영현실이 있다.
- 충혼탑은 입구에서 소광장, 계단, 대광장, 군상대를 지나 충혼탑에 이르는 배치이다. 충혼탑의 배치에서는 전통 사찰 건축에서 보이는 과정적 공간, 즉 공간의 위계성을 엿볼 수 있는 것이 특징이다.

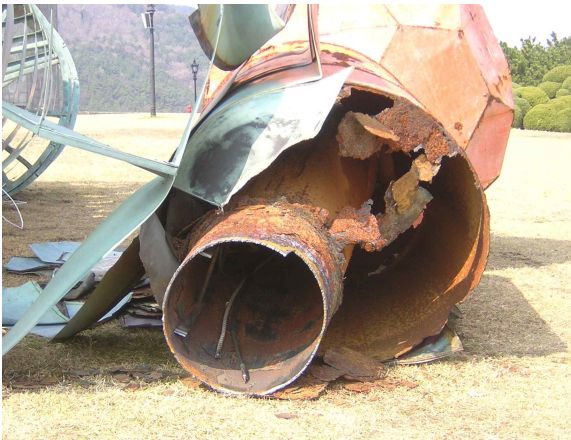
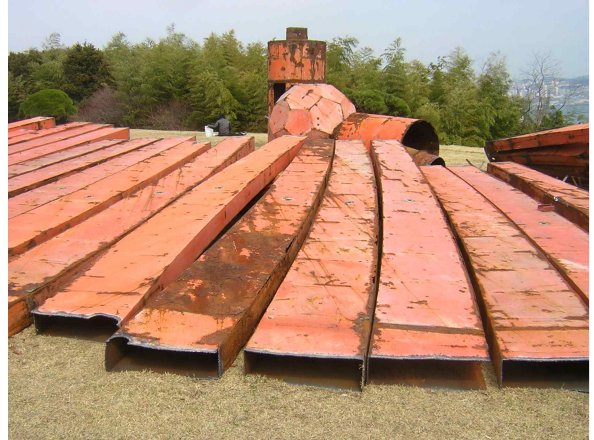
그림 86. 2007년 철거된 옥개부, 상륜부 동판(출처: 부산시설공단)

○ 건립 후 지금까지 지속적인 보수공사로 보존 상태는 양호하다. 하지만, 건립된 지 40년이 지나 노후화가 진행되고, 특히 습식공법으로 조성된 아홉 개 벽체의 돌마감 들뜸 현상, 누수 등의 문제, 옥개부, 상륜부의 철골 부식 문제 등으로 정기적인 관리가 필요하며, 이로 인한 막대한 비용의 부담이 있어 향후 효율적인 보존·관리 방안 마련이 시급히 필요한 실정이다.

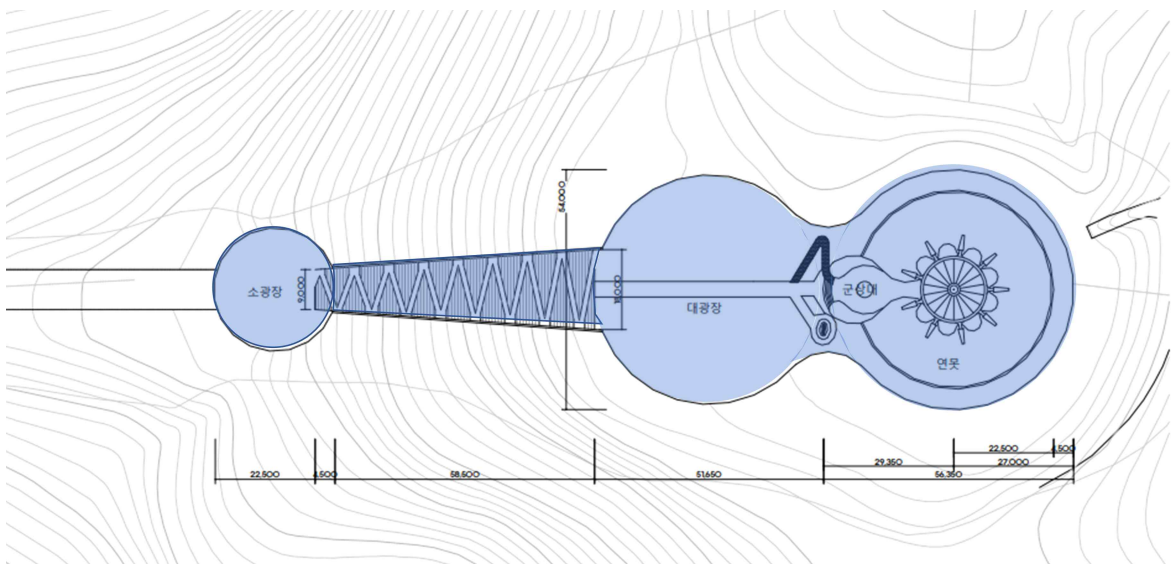
그림 90. 보존 범위

○ 철골조로 되어 있는 옥개부와 상륜부는 시간의 경과에 따라 정기적인 수리가 필요하며, 수리 시에는 원형을 훼손하지 않도록 해야 한다.
